DOSSIER DE DIAGNOSTIC TECHNIQUE

Repérage des matériaux et produits contenant de l'amiante pour l'établissement du constat établi à l'occasion de la vente d'un immeuble bâti

**19 rue de La Somme
17430 TONNAY CHARENTE**

Donneur d'ordre :
**MAIRIE DE TONNAY CHARENTE
17430 TONNAY CHARENTE**

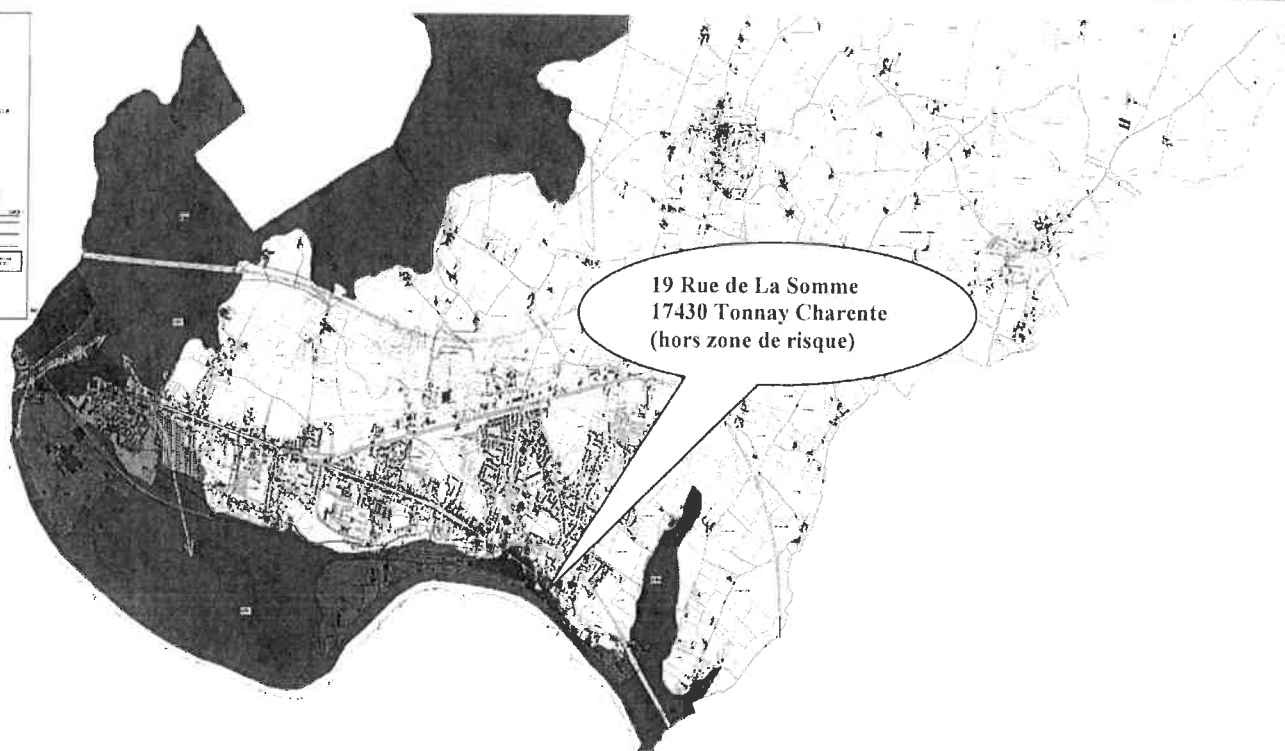
Plan annexé à l'arrêté préfectoral
IAL n°13-3133 du 24 déc 2013

↔ Localisation des principaux axes d'écoulements
